# 检 测 报 告

报告编号: 2025070037

样 品 名 称: 钢质隔热防火门

| 委托单位 | 苏州长盛加汇门业科技有限公司 | | 型号规格 | GFM-2527-bdk5A1.50<br>(甲级) -2 |

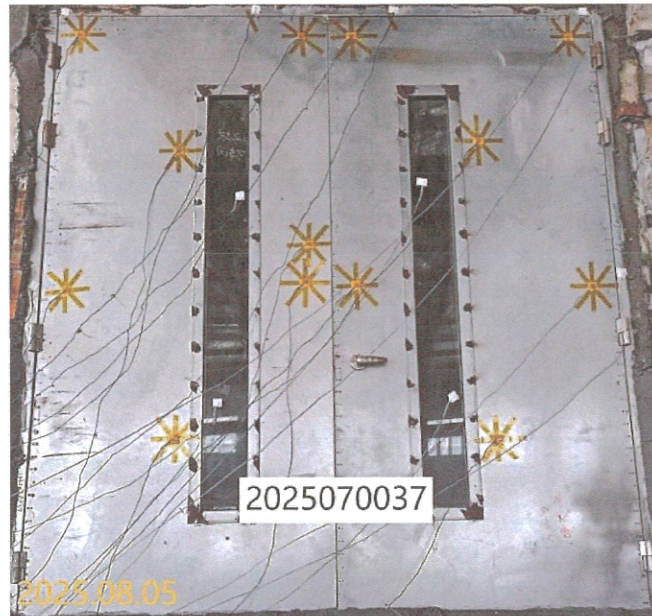
耐火试验前背火面照片

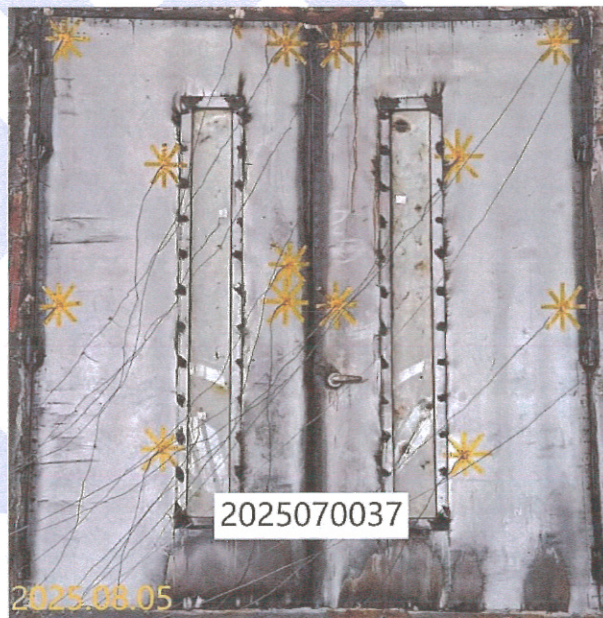
| 检测结果汇总 | | | | | |
|---|---|---|---|---|---|
| 12 | 耐火性能 | 完整性 | 试件发生以下任一限定情况均认为试件丧失完整性：<br>a) 棉垫被点燃；<br>b) $\phi 6\text{mm}$ 的缝隙探棒能够穿过试件进入炉内，并沿裂缝方向移动 150mm 的长度；<br>c) $\phi 25\text{mm}$ 的缝隙探棒能够穿过试件进入炉内；<br>d) 背火面出现火焰并持续时间超过 10s。 | 试验进行至 1.50h，棉垫未被点燃，试件未出现裂缝，试件背火面未出现火焰，试件未丧失完整性。 | 耐火性能<br>A1.50（甲级）<br>合格 |
| | | 隔热性 | 1.平均温升：<br>试件背火面平均温升超过试件表面初始平均温度 $140^{\circ}\text{C}$ ，则判定试件失去耐火隔热性；<br>2.最高温升：<br>a) 试件背火面（除门框外或导轨）最高温升超过试件表面初始平均温度 $180^{\circ}\text{C}$ ，则判定试件失去耐火隔热性；<br>b) 门和卷帘（隔热）门框或导轨上的最高温升超过其表面初始平均温度 $360^{\circ}\text{C}$ ，则判定试件失去耐火隔热性。 | 试验进行至 1.50h，门扇（除玻璃外）背火面平均温升达到 $96^{\circ}\text{C}$ ，玻璃平均温升达到 $136^{\circ}\text{C}$ ，门扇最高温升达到 $163^{\circ}\text{C}$ ，门框最高温升达到 $183^{\circ}\text{C}$ ，试件未丧失隔热性。 | |

耐火试验后背火面照片
